2. MAGNITUD DEL DESASTRE

El día 22 de abril de 1991 a las 16 horas con 56 minutos hora local (21:56 GMT) el sector occidental de la Republica de Panama fue sacudido fuertemente por un movimiento sismico de magnitud $M_s = 7.4$ (segun el Servicio Geologico de los Estados Unidos). Las coordenadas del epicentro fueron determinadas por la Red Sismologica Nacional de Costa Rica (ICE-UCR) en 9:36.60' de latitud Norte y 83:10.20' de longitud Oeste.
Figura No. 1

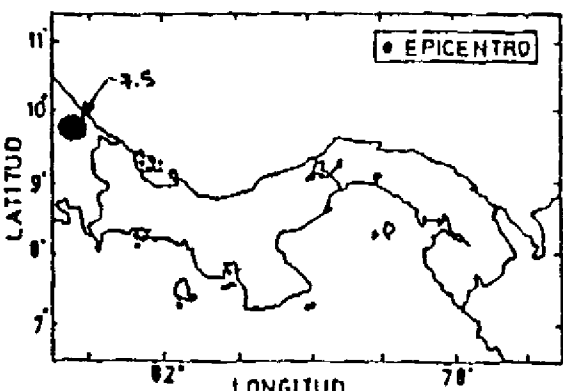
INSTITUTO DE GEOCIENCIAS RED SISMOLOGICA UPA	FECHA: <u>22 abril 91</u> LOC <u>N° 1</u> INFORMA: <u>J. TORAL</u>										
HORA LOCAL: <u>4 57 50 Pm</u> GMT: <u>57 50</u> COORDENADAS: LAT: <u>9.7° N</u> LONG: <u>83.1° O</u> UBICACION: <u>Abrucoste de Bozas del Toro</u> MAGNITUD: <u>7.5</u> RICHTER PROFUNDIDAD: <u>10</u> Kms											
REPORTE POR POBLACIONES E INTENSIDAD

El sismo fue sentido desde Tegucigalpa (Honduras) hasta la ciudad de Panama. Fue destructivo entre 9o15' y 10o15' de latitud norte, esencialmente en la planicie ubicada entre el pie de la Cordillera de Talamanca y el Mar Caribe. La intensidad maxima alcanzo IX en la escala Mercalli Modificada.
Figura No. 2

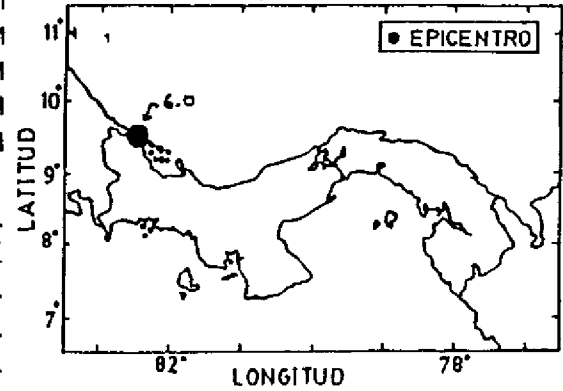
Figura No.3

INSTITUTO DE GEOCIENCIAS RED SISMOLOGICA UPA	FECHA: <u>03 Mayo 91</u> LOC <u>N° 2</u> INFORMA: <u>Jaime TORAL B.</u>										
HORA LOCAL: <u>10 43 40.8 pm</u> GMT: <u>03 43 40.8</u> COORDENADAS: LAT: <u>9.5° N</u> LONG: <u>82.6° O</u> UBICACION: <u>5 kms al Norte del centro de Changuinola</u> MAGNITUD: <u>6.0</u> RICHTER PROFUNDIDAD: <u>35</u> Kms											
REPORTE POR POBLACIONES E INTENSIDAD

Once días despues, el 3 de mayo de 1991, ocurrio una replica sismica de magnitud $M_s = 6.2$ segun el Instituto de Geociencias de la Universidad de Panama. El epicentro se localizo al norte de Changuinola en el Mar Caribe entre 9.5 latitud norte y 82.4 longitud oeste.
Figura No. 3

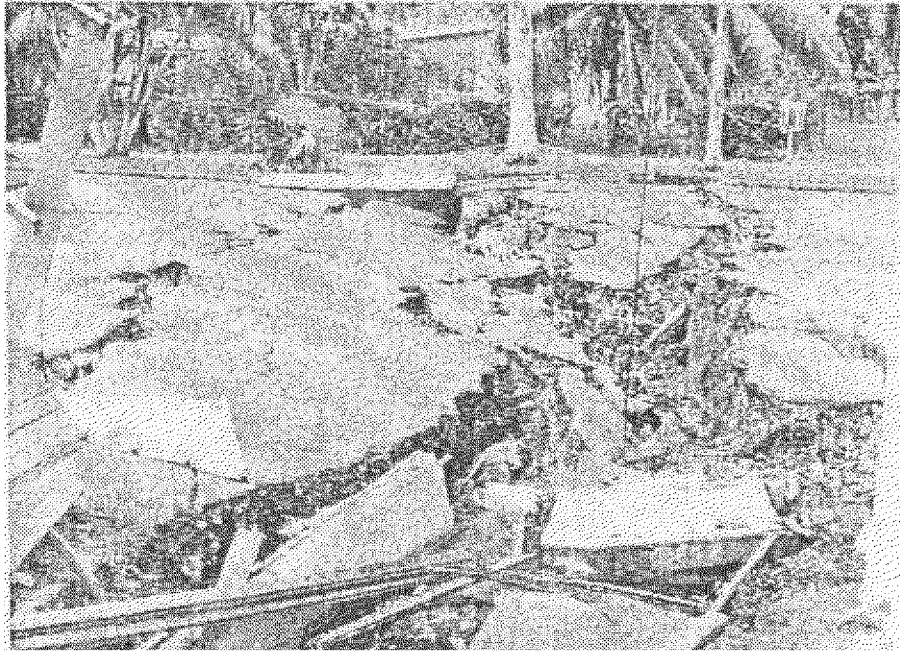
VISTAS DE CARRETERAS AFECTADAS POR EL
TERREMOTO EN EL AREA DE BOCAS DEL TORO
22 abril de 1991

Puentes, caminos y carreteras que comunicaban una finca con otra, se vieron colapsados obstaculizandose el acceso a los lugares poblados.

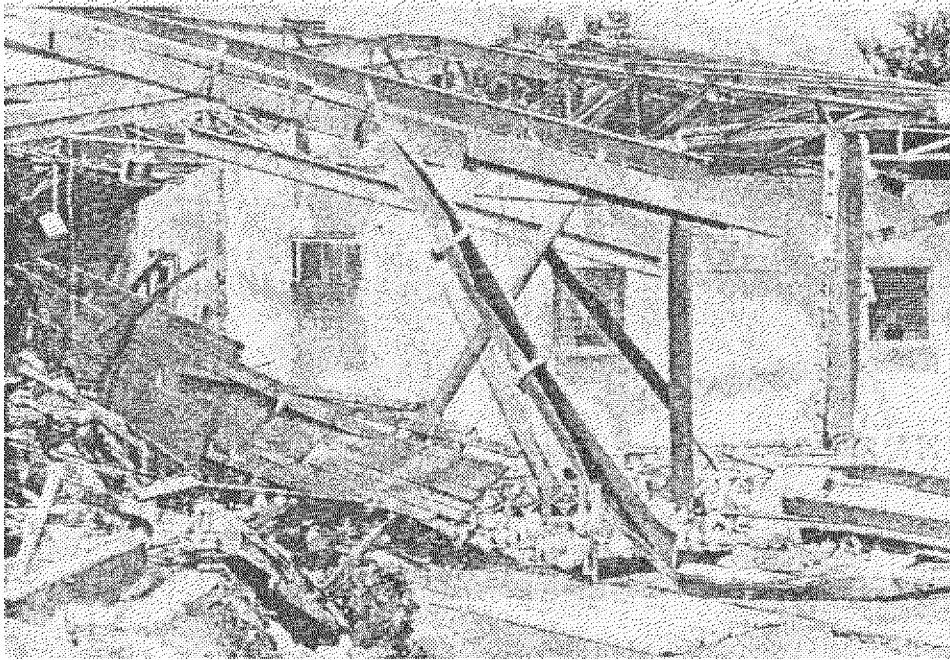
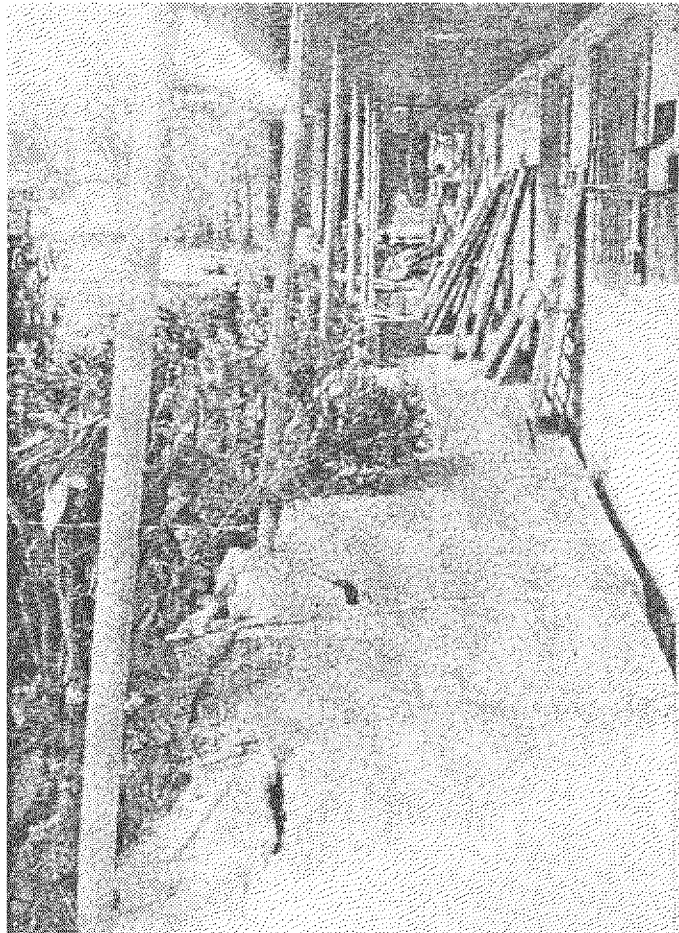
VISTAS DE EDIFICACIONES COLAPSADAS
BOCAS DEL TORO - 22 abril 1991

Los danos, principalmente en viviendas individuales que cayeron como barajas, fueron a diferentes niveles, causando la destruccion parcial o total de estas.

El tipo de vivienda clasico en la region en estudio es de madera, montada sobre pilotes, por lo general tambien de madera, casi sin union entre el piso de la casa y los pilotes y a menudo con solo uno o dos clavos cortos por pilote.

Muchas de las casas se cayeron de sus pilotes de una forma que permite suponer una aceleracion superior a $1g$ ($g=9.8 \text{ m/s}^2$), y por lo tanto, amplificacion de la senal sismica. Estos casos de amplificacion parecen ser recurrentes historicamente, siendo los sismos del borde Pacifico en general mas fuertemente sentidos en el litoral Caribe que en la vertiente occidental de la cordillera.
